# Komplexes Bauwerk: Der Marienplatz Pasing

Die Stadt München hat in den letzten Jahren das Zentrum des Ortsteiles Pasing neu gestaltet. Selbstverständlich spielt bei derartigen Bauvorhaben an zentralen Plätzen auch die Barrierefreiheit eine zentrale Rolle. Im Gegensatz zu vielen anderen Bauvorhaben wurde hier jedoch Wert darauf gelegt, dass die taktilen Elemente zwar fühlbar sind, aber nicht optisch stark aus der Fläche herausstechen, d.h. es wurden bruchraue, nachbearbeitete Natursteine verwendet.

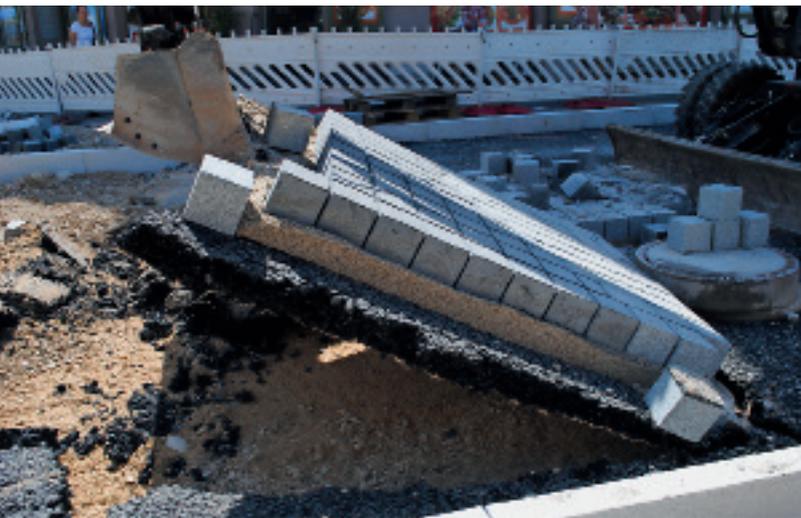
Ausbau der Musterfläche mit kunstharzgebundener Bettung.

Ein herkömmlicher Ausbau erwies sich wegen des exzellenten Verbunds als nicht darstellbar. Bei dem ersten Versuch mit dem Bagger wölbte sich die bituminöse Tragschicht großflächig, aber ein Ausbau war nicht möglich. Erst nachdem die

Tragschicht mit einem Diamantsägeblatt eingeschnitten worden war konnte die ca.  $4 \text{ m}^2$  große Fläche, die noch nicht verfugt worden war, mit Hilfe des Baggers in einem zusammenhängenden Stück rausgehoben werden. Erst ein mehrmaliges Anheben und fallen lassen sorgte für ein Zerbrechen in transportfähige Bruchstücke.

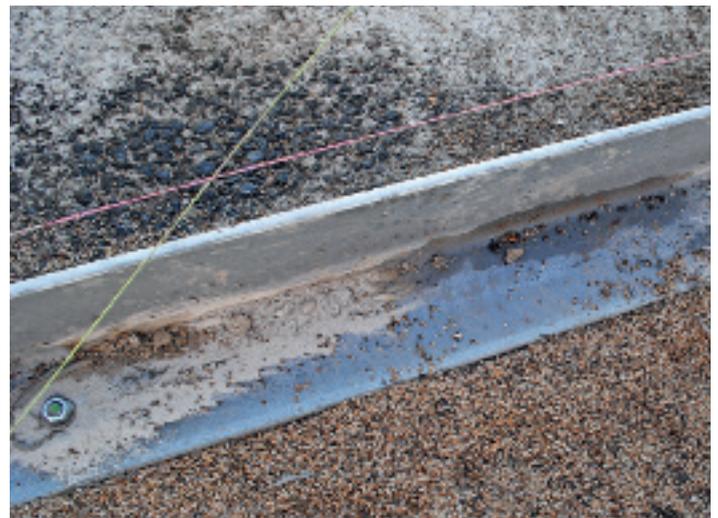
Winkelstahl als Widerlager im Übergang gebundene Bauweise/asphaltgebundene Fahrspur mit epoxidharzgebundener Ausgleichsschicht

Erhöhte Anforderungen an die Planer und beratenden Sachverständigen stellt immer der Übergang gebundene Bauweise zu der ungebundenen Bauweise bzw. asphaltgebundenen Fahrspur bei Schwerverkehr dar. Hier empfiehlt sich ein Widerlager, das die ersten Reihen der gebundenen Bauweise im Verbund hält. In Pasing wurde dies durch einen  $20 \text{ mm}$  starken Winkelstahl im Übergang gebundene Bauweise zu der bitumengebundenen Fahrspur gelöst. Der Winkel wurde auf einem Betonfundament verübelt und in ein Epoxidharzgebundenes Bett verlegt, um ihn lotgerecht zu legen.

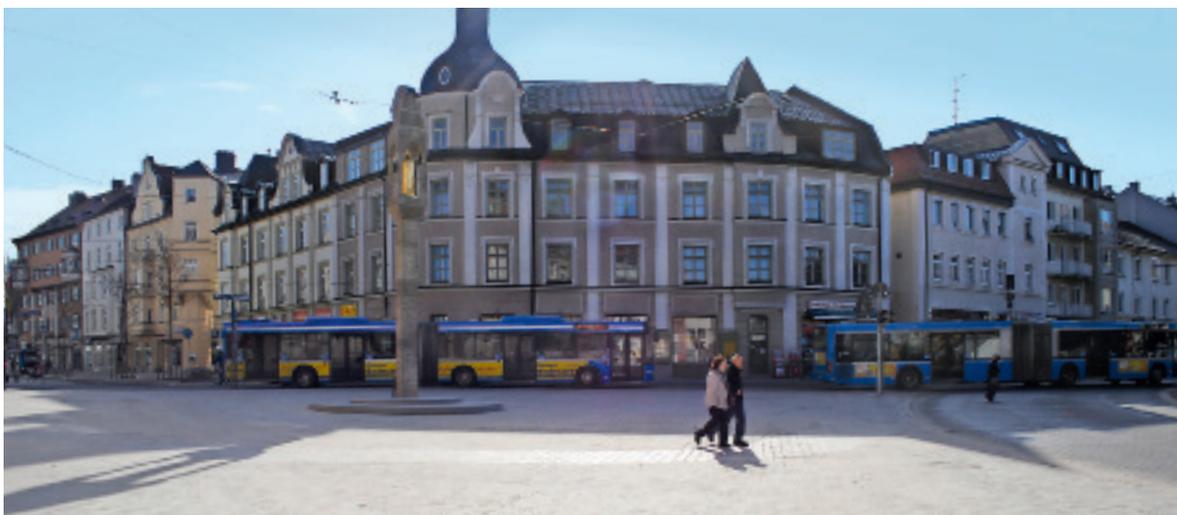
Die fertiggestellte Fläche mit der Busspur im Hintergrund und den taktilen Natursteinelementen im Vordergrund zwischen den beiden Schächten
